Tegn nr.:
D1

Type:
Elysée Skærmtegl

Erne:
Udskiftning af beskadiget skærmtegl

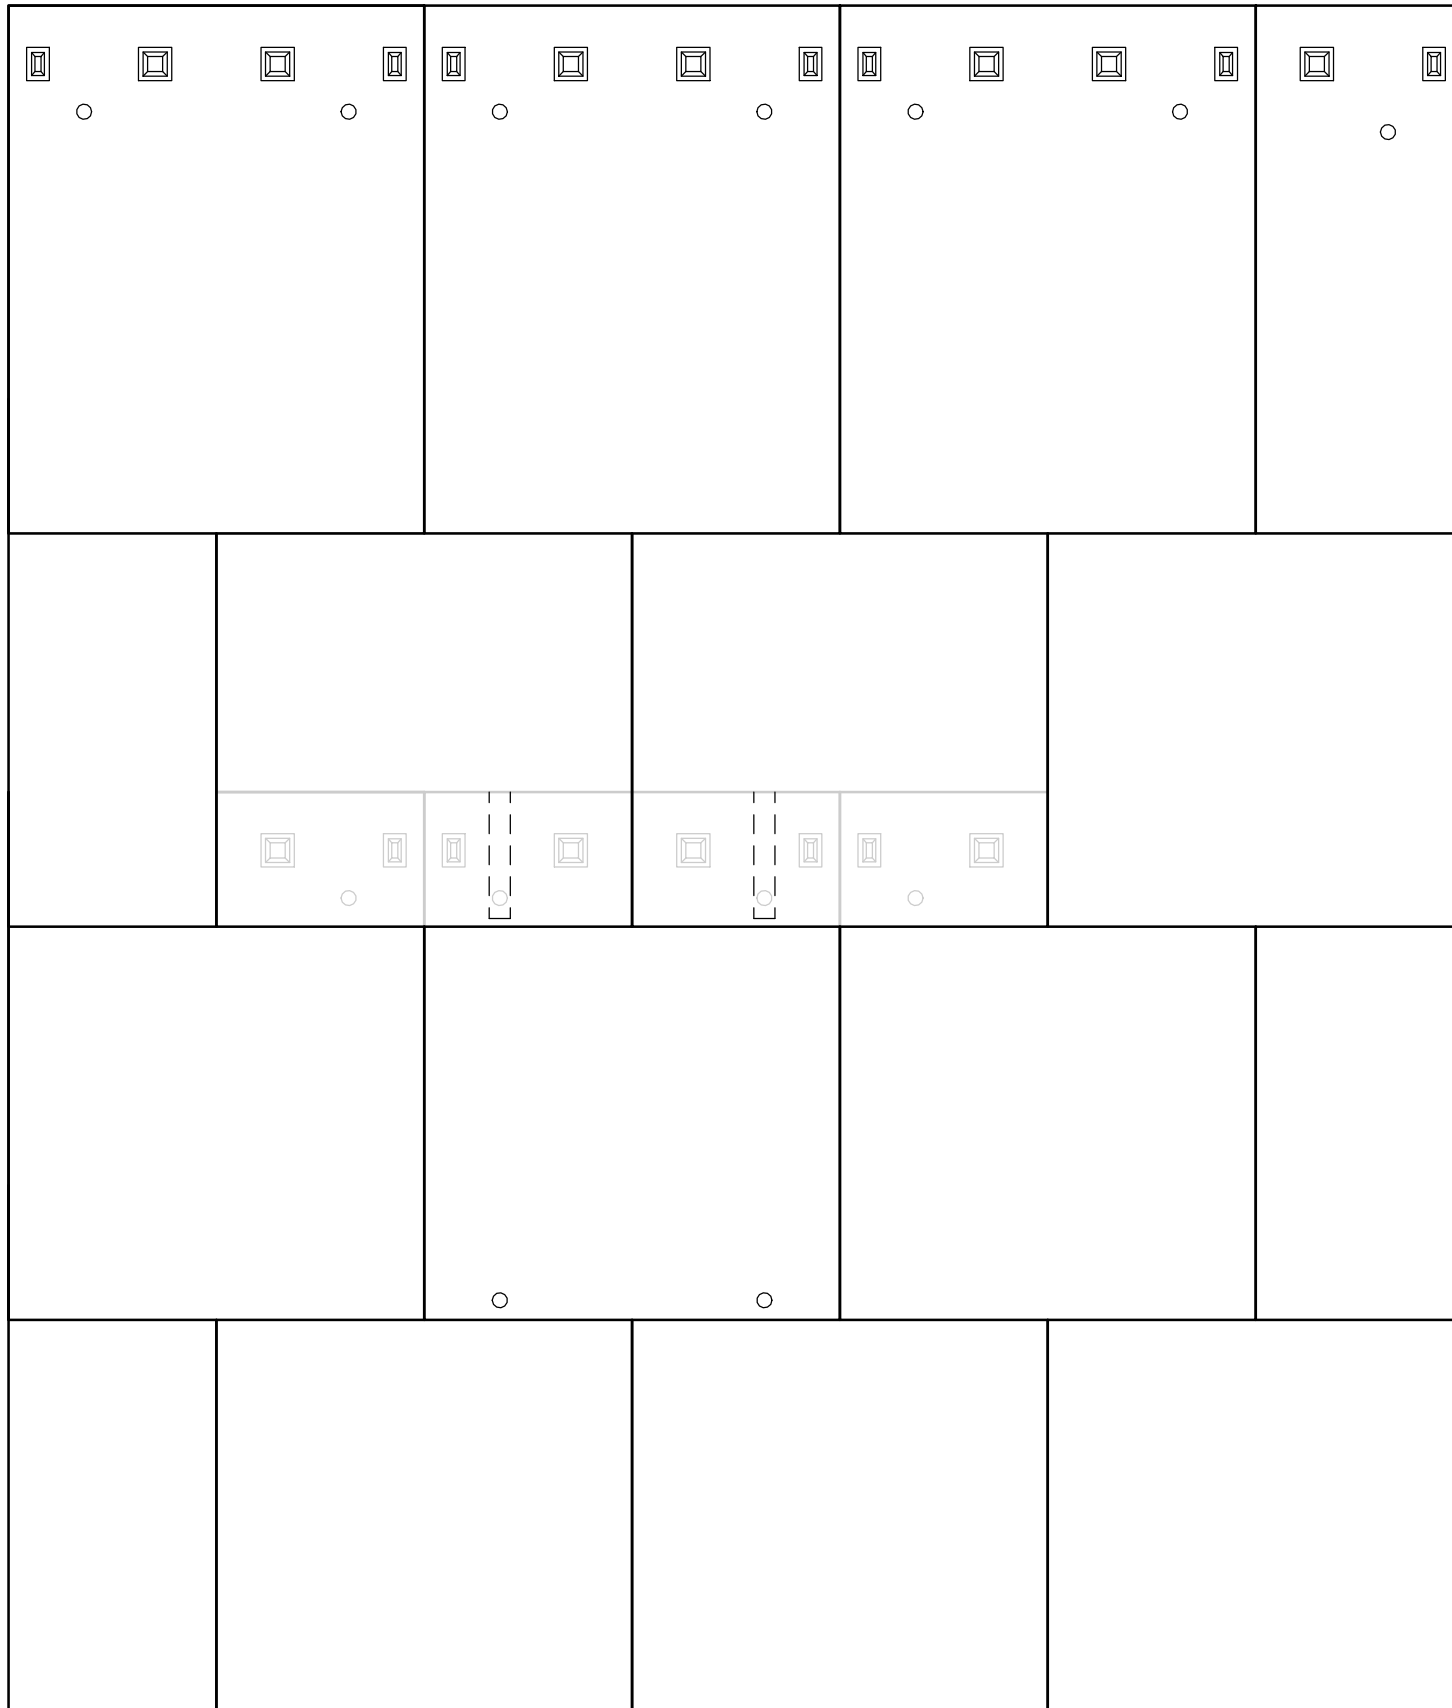
Den beskadigede tegl fjernes ved at bore den løs ca. 45 grader opad, tæt på skruehullerne.

Den Nye tegl skæres, sådan at teglet kan skubbes op mellem de eksisterende skruer. Det anbefales at de tildannede åbninger er mindre end skruens hoved.

To huller bores i bunden af teglet og gennem den bagvedliggende tegl. Skærmteglet skrues derefter fast på bagvedliggende lægte eller tegl.
